OŚRODEK DOKUMENTACJI
ZABYTEKÓW W WARSZAWIE
KARTA EWIDENCYJNA ZABYTEKÓW
ARCHITEKTURY I BUDOWNICTWA

G O R Z E L N I A DWORSKA, ob. GORZEINIA

1 poł XIX w.
przed 1860 ?

K O N I N

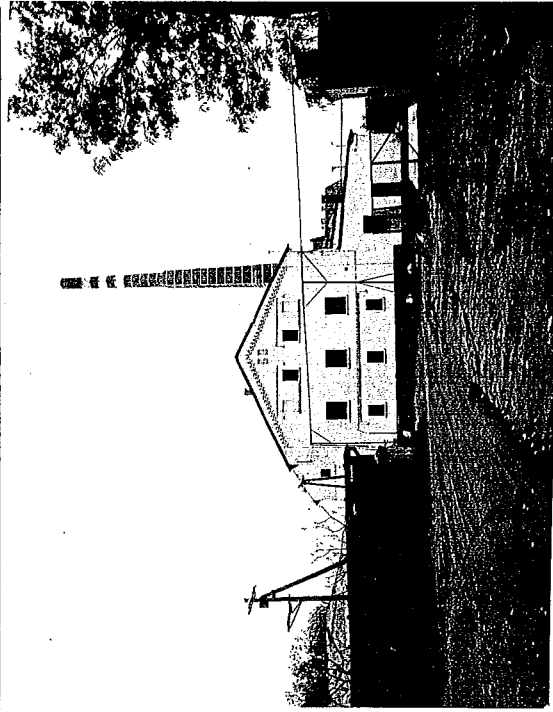
ELEWACJE - tynkowane, gładkie, o łamanej linii, ze skromną dekoracją. Elewacja wsch. dwuelementowa [fot. 7] - wysoka, trzykondygnacyjna ściana szczytowa, jednokondygnacyjna przybudówka od pñ. ze ściętym narożnikiem. Elewacja ściany szczytowej - ujęta narożnymi lizenami, spiętymi schodkowo-ząbkowym o obu stronnie podciętych ząbkach gzymsem koronującym, trzyosiowa w dwu dolnych kondygnacjach, przyziemie z mniejszymi oknami, wydzielonymi wspólnym profilowanym nadokiennikiem. Najwyższa kondygnacja czteroosiowa, z dwoma ok-

6. Zabudowania gospodarcze, zbiornik na wtyłoki - od pin.
7. Elewacja wsch. - widok ogólny.
8. Elewacja pin. - część wsch.
9. Elewacja pin. - część zach.
10. Elewacja zach. - od pid. - zach.

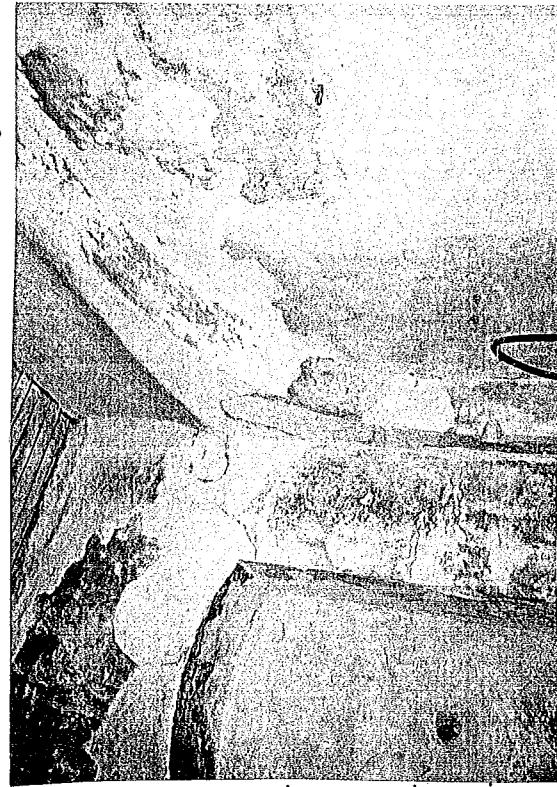
33

Ściany: silnie zawilgocone od wnętrza [fot. 33], tynki zniszczone.

32. Więzba dachowa, fragment - pełny więzar ramy stolcowej pochyłej, pulpiłowe wyłamanie pin. połaci dachu.
33. Pomieszczenie gospodarcze za drożdżownią, fragment - zawilgocenia, zagrzybienie ścian.
